## Lernjournal von: Roman Köppli

## Hanginstabilität Mumpf

## Situation und Einleitung

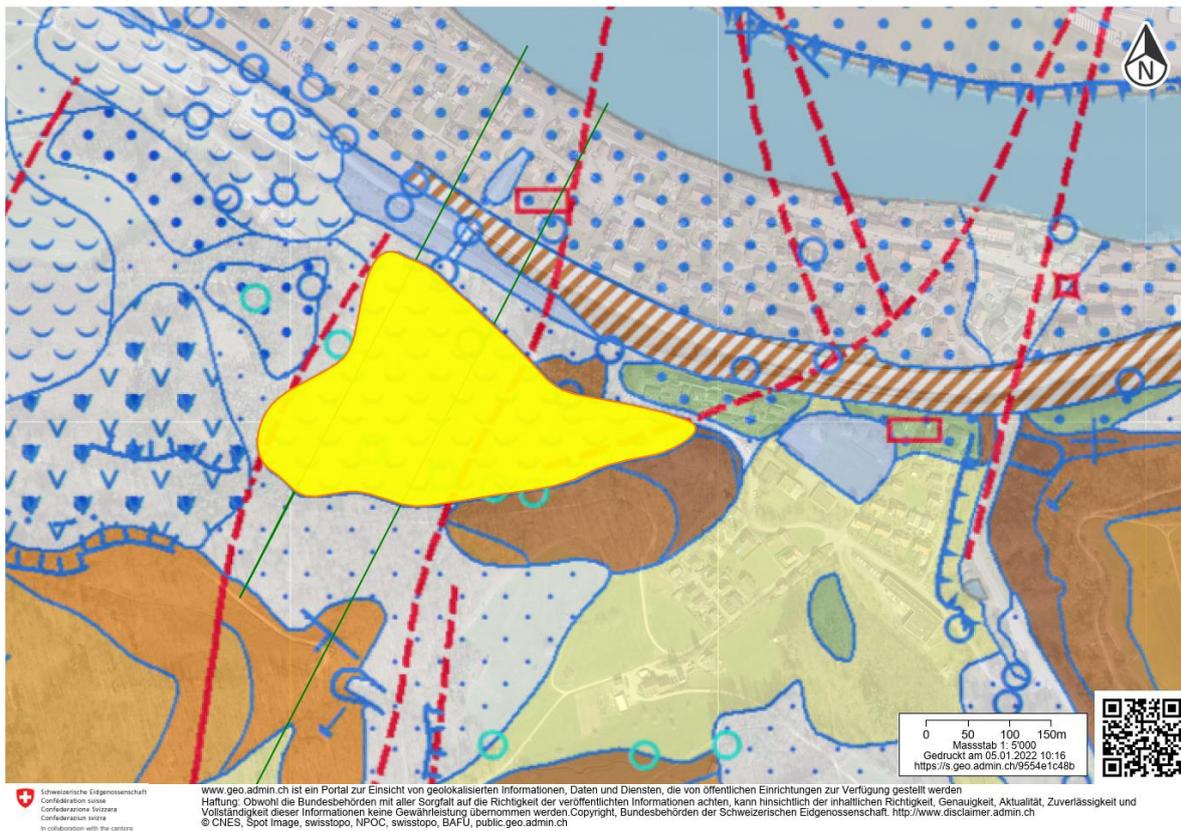
Bild 4: Rutschhang

Der südlich von Mumpf liegende Hang ist auch als Rutschhang ausgewiesen. Swisstopo/ GeoCover-  
Vectordaten

Legende 1 zu Bild 4: Rutschmasse

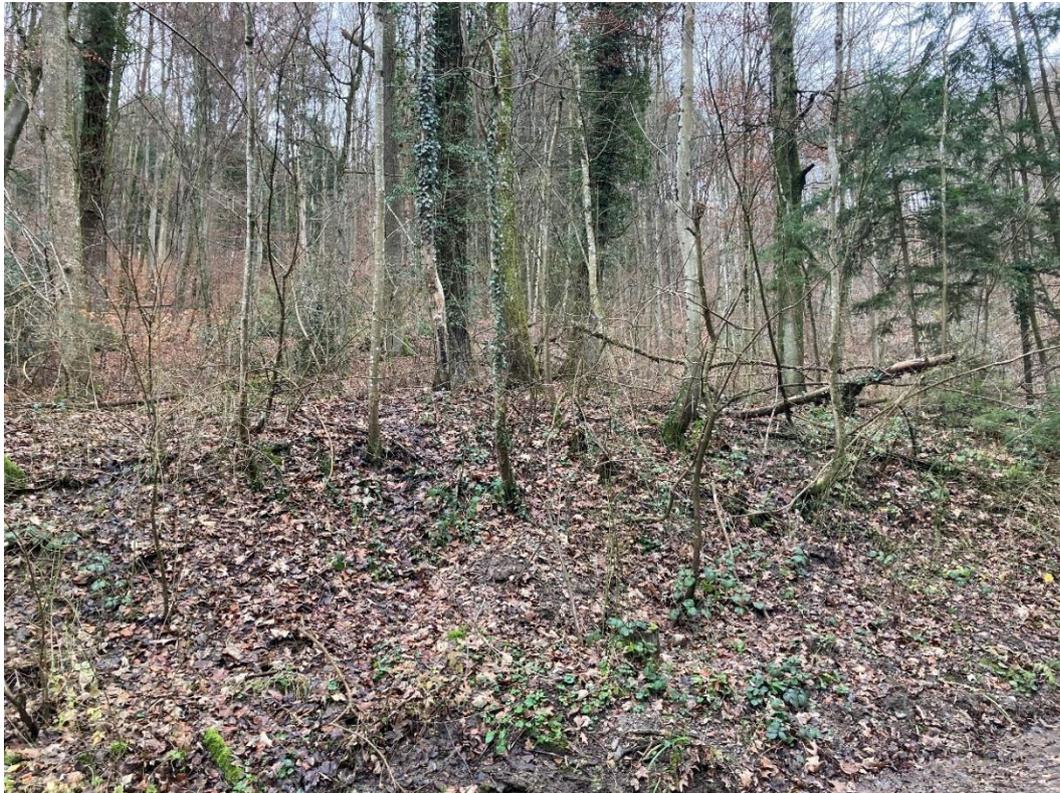
Bei einer Begehung im Dezember 2021 konnte der Rutschhang anhand des Baumwachstums verifiziert werden. Der Säbelwuchs der Bäume ist ein gutes Indiz dafür. Risse in den Oberflächen wurden aber nicht gefunden.

*Bild 5: Hang 1 mit Bäumen im Winter (Wachstum sichtbar)*

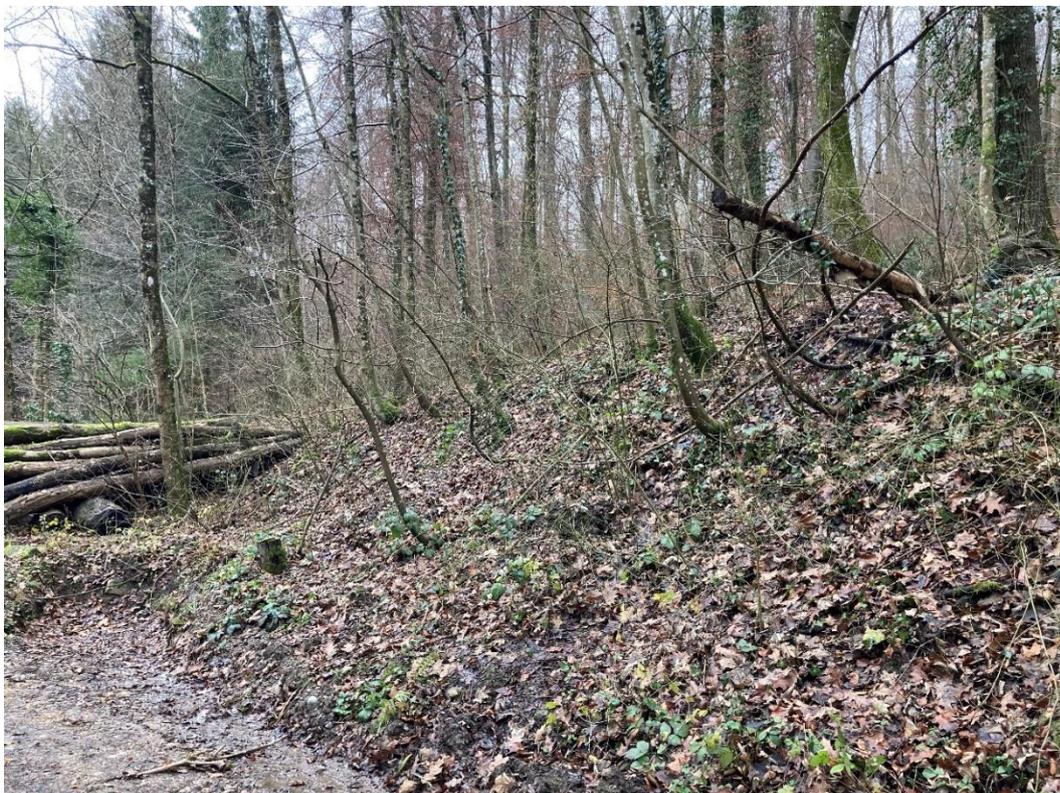
*Bild 6: Hang 2 Wachstum sichtbar*

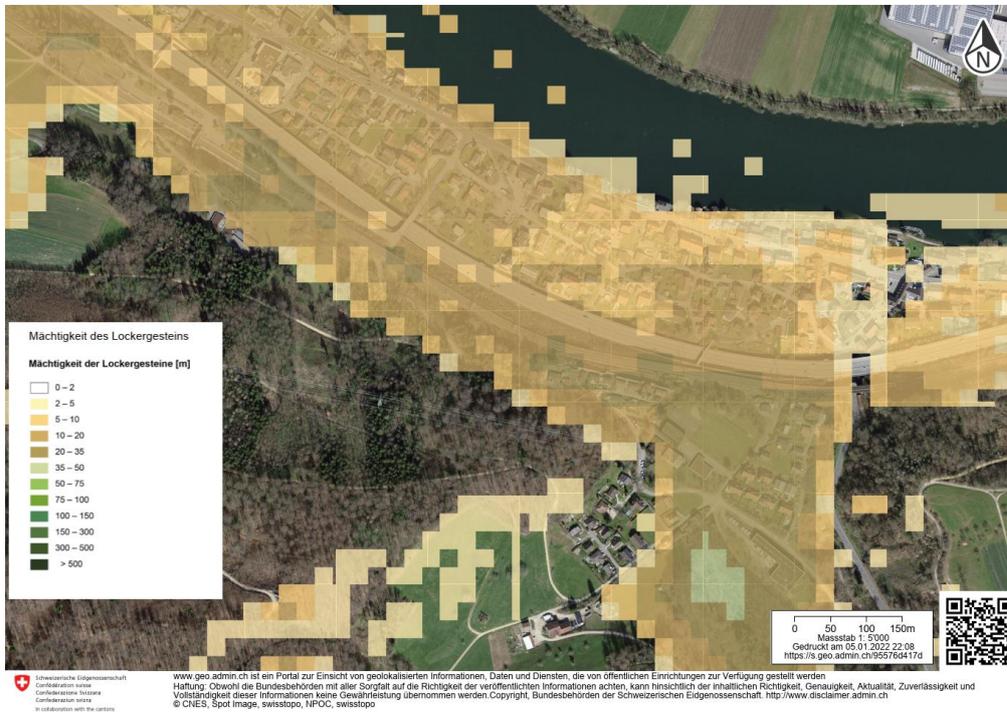
Mit Hilfe der Plandaten von Swisstopo/Mächtigkeit des Lockergesteins kann das Volumen des Rutsches ermittelt werden. Aus den Plandaten ist klar zu erkennen, dass diese Mächtigkeit unter 2m liegen muss. Für eine erste Überprüfung wird von 50cm ausgegangen. Eine zukünftige Sondierung der Lockergesteinsschicht ist zur Verifikation beizuziehen.

Bild 8: Mächtigkeit der Lockergesteinsschicht <2m

- Obwohl die geologischen Karten keine mächtige Lockergesteinsschicht aufweisen, könnte die Rutschmächtigkeit lokal wesentlich grösser angenommen werden als die 50cm. Demzufolge wäre es sinnvoll diese Mächtigkeit an Ort über den Hang verteilt zu messen.

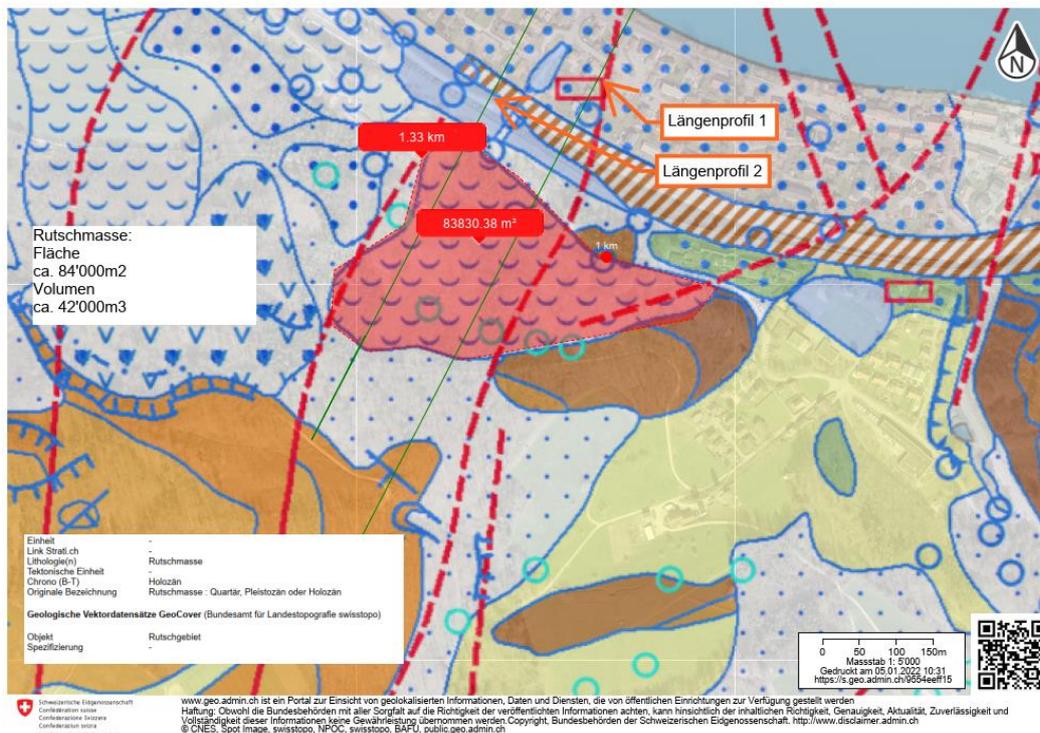
Bild 9: Rutschfläche

Es handelt sich hierbei um ein eher kleines Volumen von ca. 42'000m<sup>3</sup>. Aber für die anliegende Bahnlinie Basel-Frick ist das Risiko einer Überschüttung vorhanden. Aus diesem Grund wurde ein Volumenvergleich erstellt, um

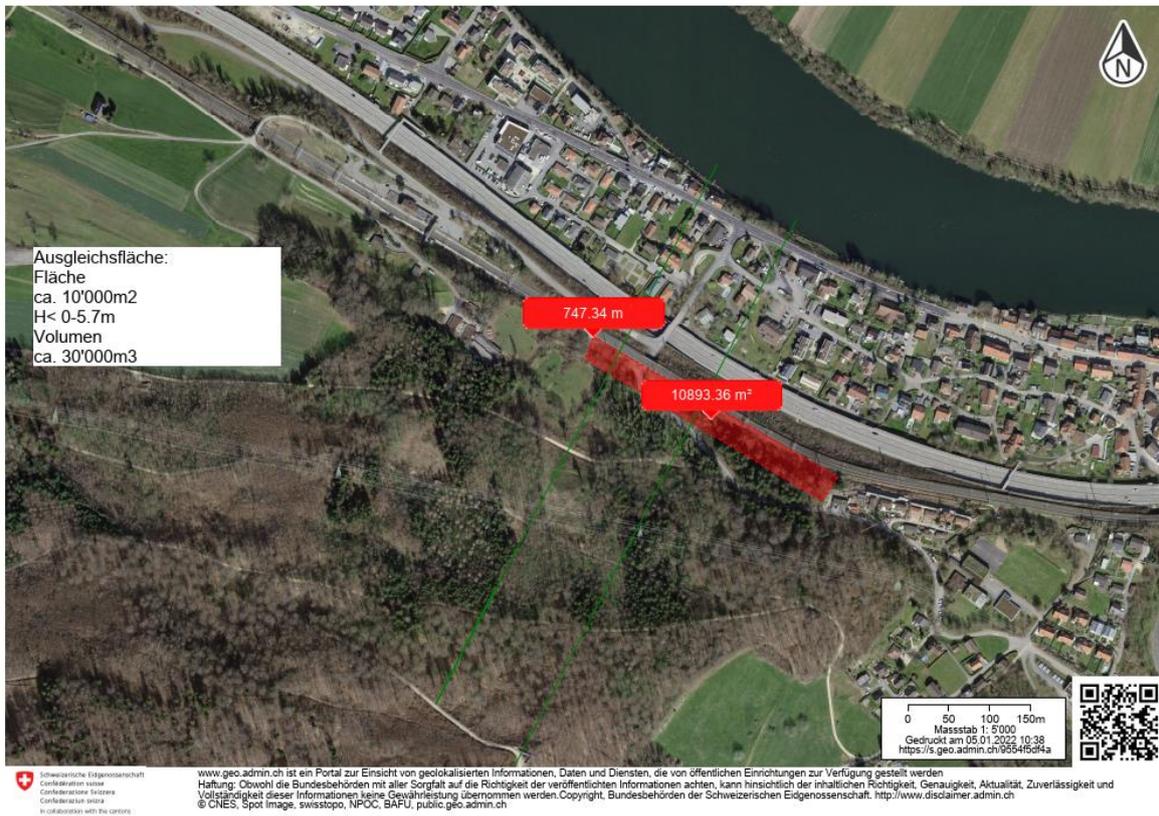
Bild 10: Ausgleichsfläche

Das aufgeschüttete Bahntrasse bildet einen Damm gegen diese Rutschung. Dieser könnte Anhand der Volumenberechnung aus dem vergrösserten unten aufgeführten Längensprofil eine Rutschmasse von ca. 30'000m<sup>3</sup> aufnehmen. Dies reicht aber nicht für die gesamte Rutschmasse. Wenn aber davon ausgegangen wird, dass nur 2/3 der totalen Masse auf dem Schuttkegel abgelagert wird, wären dies 28'000m<sup>3</sup>. Dies entspricht etwas der maximal aufzunehmenden Masse.

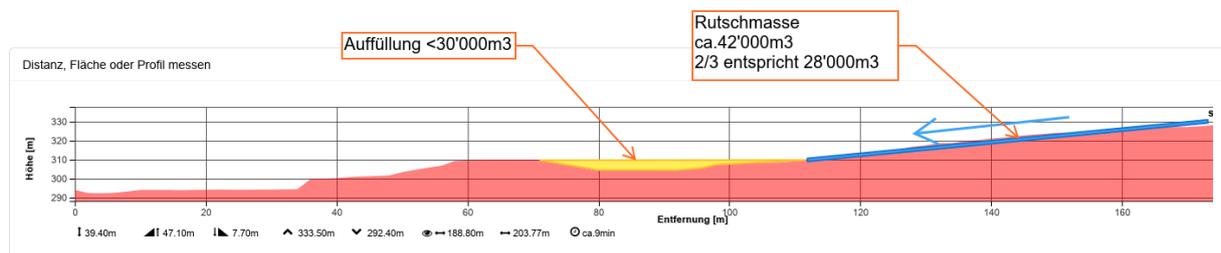
Bild 11: Ausschnitt (unterer Teil) Längensprofil mit Rutschmasse < Auffüllmasse

Bei einer Rutschmächtigkeit von 50cm würde die Translationsrutschung den Bahndamm vermutlich nicht überschütten. Es ist aber davon auszugehen, dass der Bahndamm lokale Schäden erfährt und wieder instand gestellt werden muss.

- Bei einer weiteren Zonenplanänderung muss darauf geachtet werden, dass dieses Rutschgebiet nicht bebaut werden soll. Auch die Bereiche bis zum Bahndamm dürfen nicht bebaut werden. Raumplanerische Massnahmen einhalten.
